**RAPPORT D'ENQUÊTE MARITIME**  
**M04L0050**

**ÉCHOUEMENT**

**DU TRAVERSIER ROULIER À PASSAGERS**

***CATHERINE-LEGARDEUR***

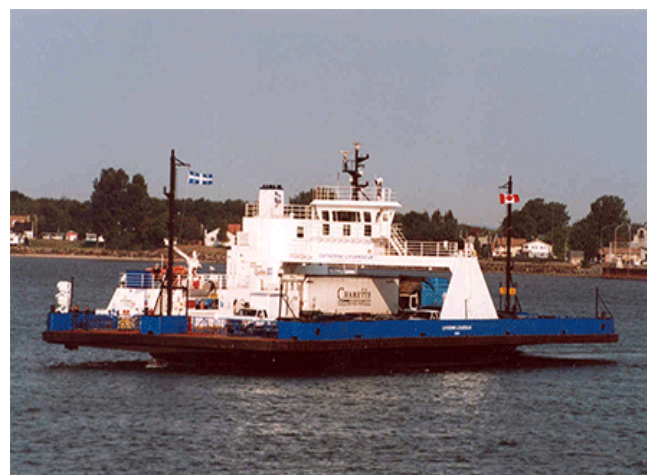
**Photo 1.** Traversier roulier à passagers *Catherine-Legardeur*

Le *Catherine-Legardeur* est un traversier amphidrome qui transporte des passagers et des véhicules sur le fleuve Saint-Laurent entre Sorel (Québec) et Saint-Ignace-de-Loyola (Québec). Les deux extrémités du navire sont identiques, chacune ayant un gouvernail et une hélice sur l'axe du navire et une rampe d'embarquement qui permet d'embarquer et de débarquer les véhicules directement (voir la photo 1). Les doubles commandes de machine et de gouvernail sont regroupées dans un poste central de navigation dans la timonerie et peuvent être facilement activées par un seul opérateur (voir la photo 2).

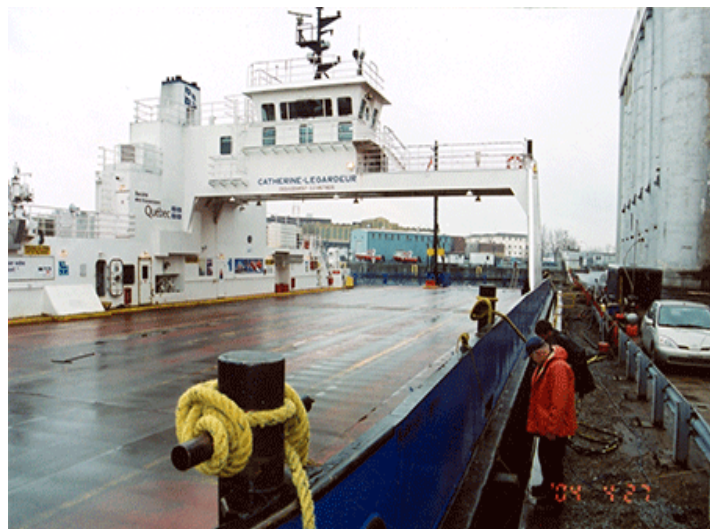
À 8 h 17, le brouillard s'est dissipé et, à l'aide du remorqueur *Ocean Gulf*, le *Catherine-Legardeur* est remis à flot. Le traversier reprend alors sa traversée jusqu'à Saint-Ignace-de-Loyola, débarque tous les véhicules et passagers, et rentre à Sorel, allège, pour subir une inspection (voir la photo 3). On ne constate aucune avarie apparente et le traversier reprend son service plus tard dans la journée.

Photo 3. Le *Catherine-Legardeur* avec le pont dégagé
